## Assessment of Hydromorphological Quality of the Sulachay River in Ardabil Province, Iran, using the Morphological Quality Index (MQI)

Nezafat Taklhe, B. Esfandiyari, F. Mostafazadeh, R. abedini, M. *Assessment of Hydromorphological Quality of the Sulachay River in Ardabil Province, Iran, using the Morphological Quality Index (MQI)* Journal of Hydraulics and Water Science, 35 (3):9-20.

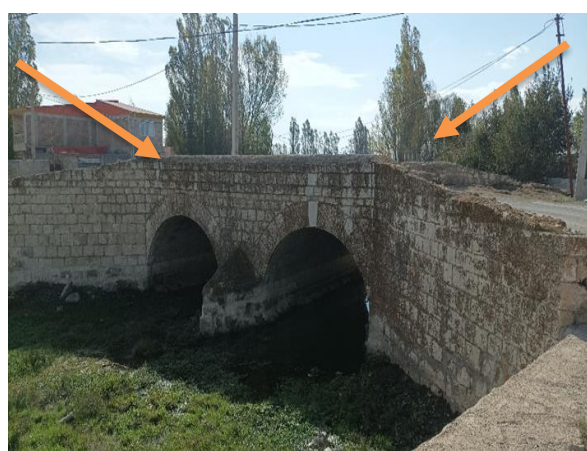
شکل ۳. موقعیت جغرافیایی و بازدید میدانی بازه ۱ رودخانه سولاچای در استان اردبیل.

Fig 3. Geographic location and field visit of section 1 of the Solachay River in Ardabil Province.

طول بازه اول رودخانه سولاچای ۴ کیلومتر و عرض کانال آن بین ۱ تا ۸ متر متغیر است. این بازه در ناحیه کوهستانی با شیب نسبتاً ملایم قرار دارد و شرایط مورفولوژیکی مناسبی برای پایداری ساختار کلنال فراهم می‌کند. با وجود احداث سدهای متعدد در این بخش، تغییرات قابل توجهی در الگوی جریان طبیعی رودخانه ایجاد شده که اثرات آن به صورت افزایش رسوب‌گذاری در پایین‌دست مشهود است. سدها با کاهش سرعت جریان آب در محدوده بالادست، رسوبات معلق را ته‌نشین کرده و در نتیجه حجم رسوبات انتقال یافته به پایین‌دست را افزایش می‌دهند. این فرآیند باعث تجمع رسوبات در پایین‌تر از سدها و تشدید تغییرات در ساختار بستر و بانک‌های رودخانه شده که می‌تواند به کاهش پایداری مورفولوژیکی این قسمت منجر شود. شاخص کیفیت مورفولوژیکی (MQI) در این بازه برابر با ۰/۸۱ به‌دست آمد و در طبقه «خوب» قرار گرفت. این مقدار بالا نشان‌دهنده حفظ تعادل مناسب بین فرآیندهای طبیعی و مداخلات انسانی، پیوستگی طولی و عرضی مطلوب، تنوع مورفولوژیکی مناسب و پوشش گیاهی حاشیه‌ای نسبتاً متراکم است. در مجموع، بازه اول همچنان از پایداری قابل قبولی برخوردار است و می‌تواند به‌عنوان الگویی برای مدیریت پایدار سایر بخش‌های رودخانه مورد توجه قرار گیرد (شکل ۳).

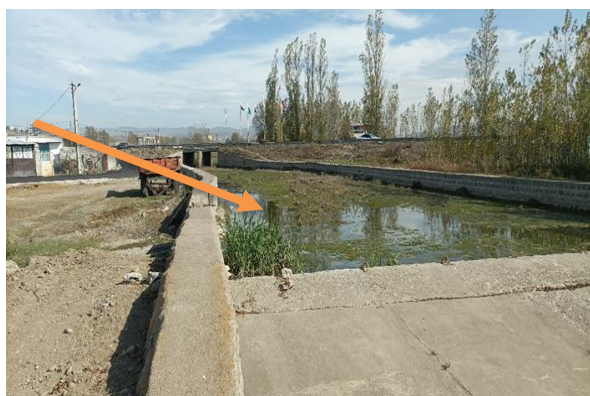
تغییرات ساختاری قابل توجه است که به‌طور مستقیم بر رفتار هیدرومورفولوژیکی رودخانه تأثیر می‌گذارد. بر اساس مشاهدات میدانی و موقعیت جغرافیایی (شکل ۷)، فرسایش کناره‌ها و تولید رسوب در این بخش قابل توجه بوده و عمدتاً ناشی از تغییرات کاربری اراضی (کشاورزی و سکونتگاه‌ها) و کاهش پوشش گیاهی حاشیه‌ای است. پیچ‌وخم‌های رودخانه نیز با ایجاد تغییرات موضعی در الگوی جریان، فرسایش را در نقاط خاص تشدید کرده‌اند. شاخص کیفیت مورفولوژیکی (MQI) در این بازه ۰/۶۱ محاسبه شد که در طبقه «متوسط» قرار گرفت. این مقدار بیانگر ثبات نسبی همراه با فشارهای انسانی و طبیعی است؛ با این حال، بازه هنوز ظرفیت خودتنظیمی نسبی را حفظ کرده است. برای جلوگیری از افت بیشتر کیفیت مورفولوژیکی، تقویت پوشش گیاهی حاشیه‌ای، کنترل فعالیت‌های کشاورزی و انسانی در حریم رودخانه و اجرای اقدامات تثبیت کناره‌ها ضروری است (شکل ۷).

شکل ۷. موقعیت جغرافیایی و بازدید میدانی بازه ۵ رودخانه سولاچای در استان اردبیل.

Fig 7. Geographic location and field visit of section 5 of the Solachay River in Ardabil Province.

طول بازه پنجم رودخانه سولاچای ۴ کیلومتر بوده و عرض کانال آن بین ۳ تا ۲۰ متر متغیر است. این بازه دارای پیچ‌وخم‌های متعدد و

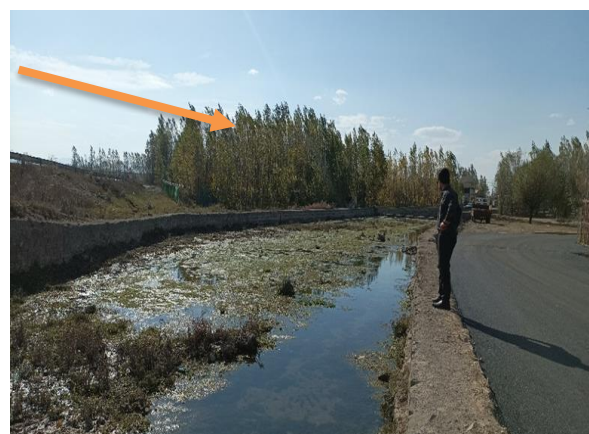
طول بازه چهارم رودخانه سولاچای ۵ کیلومتر و عرض کانال آن بین ۳ تا ۲۵ متر متغیر است. این تغییرات عرضی نشان‌دهنده وجود

تنوع ساختاری در بستر رودخانه است که می‌تواند ناشی از عوامل طبیعی و انسانی مختلف باشد. این بازه با وجود فرسایش قابل توجه کناره‌ها و تولید رسوب بالا (ناشی از فعالیت‌های کشاورزی و ساخت‌وساز در حریم رودخانه)، شاخص کیفیت مورفولوژیکی (MQI) برابر با ۰/۸۱ کسب کرد و در طبقه خوب قرار گرفت (شکل ۶). این وضعیت مطلوب عمدتاً به دلیل حفظ پیوستگی عرضی مناسب، وجود پیچ‌وخم‌های طبیعی فعال، پوشش گیاهی حاشیه‌ای نسبتاً متراکم و نبود سازه‌های مسدودکننده عمده در مسیر است که توانسته‌اند فشارهای فرسایشی و رسوبی را تا حد زیادی تعدیل کنند. با این حال، ادامه روند تغییر کاربری اراضی و فعالیت‌های انسانی می‌تواند به سرعت این تعادل را برهم زند. بنابراین، اجرای فوری اقدامات حفاظتی شامل تثبیت کناره‌ها، محدودسازی کشاورزی در حریم رودخانه و بازسازی پوشش گیاهی برای حفظ وضعیت «خوب» این بازه ضروری است (شکل ۶).

شکل ۶. موقعیت جغرافیایی و بازدید میدانی بازه ۴ رودخانه سولاچای در استان اردبیل.

Fig 6. Geographical location and field visit of section 4 of the Solachay River in Ardabil Province.
